Mi-24 v novém hávu

DNE 21. LEDNA 2021 USKUTEČNIL PO GENERÁLNÍ OPRAVĚ VE STÁTNÍM PODNIKU LOM PRAHA ÚVODNÍ LET VRTULNÍK MI-35 EVIDENČNÍHO ČÍSLA 3369. STROJ NESOUCÍ NOVÉ VÝROČNÍ ZBARVENÍ POPRVÉ ZVEDL DO VZDUCHU JAROSLAV ŠPAČEK, V PŘEDNÍ KABINĚ SEDĚL JIŘÍ HANYK, FUNKCI PALUBNÍHO TECHNIKA PLNIL MIROSLAV BENÁK. ZKUŠEBNÍ LET TRVAL 1 HODINU A 15 MINUT.

Generální opravy vrtulníků Mi-24/35 ve státním podniku LOM Praha

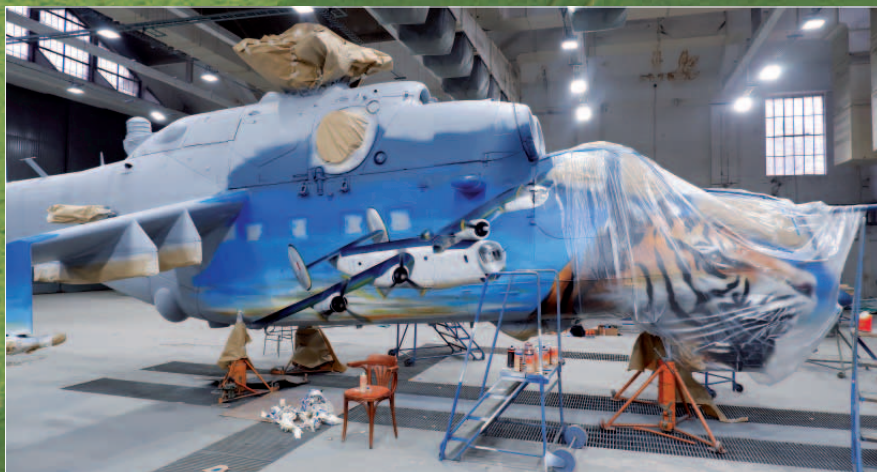
Výroční zbarvení na Mi-35 evidenčního čísla 3369 bylo realizováno v lakovně státního podniku LOM Praha

311. československé bombardovací perutě RAF, který vytvořil Petr Toman. Skrytým odkazem, na nějž by pravděpodobně nikdo jen tak nepřišel, je počet hvězd na nočním nebi, jenž je shodný s počtem padlých letců 311. perutě. Na vrtulníku jich najdeme celkem 247. Vlastní nástřik byl realizován v lakovně Závodu letadel státního podniku LOM Praha metodou airbrush, kdy bylo při celkové ploše vrtulníku 100 m² spotřebováno 50 kg barev.

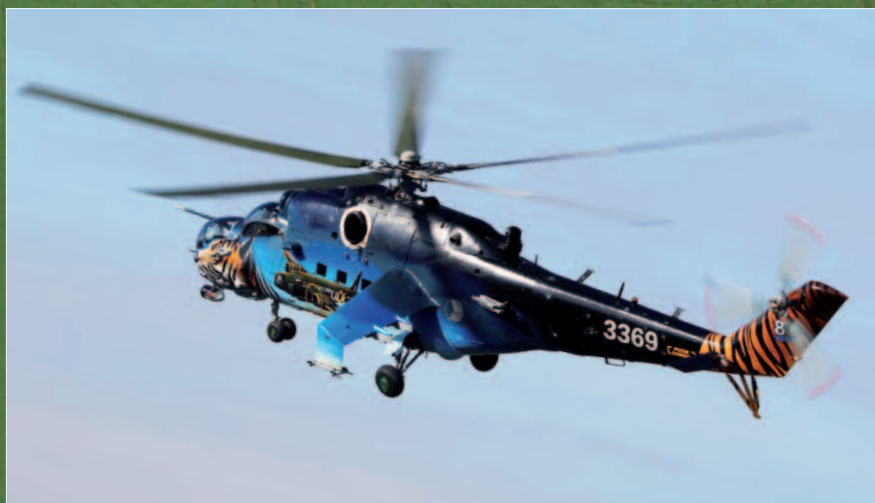
Stroj je po generální opravě zpět u 221. vrtulníkové letky, která jej oficiálně představila letos 25. května

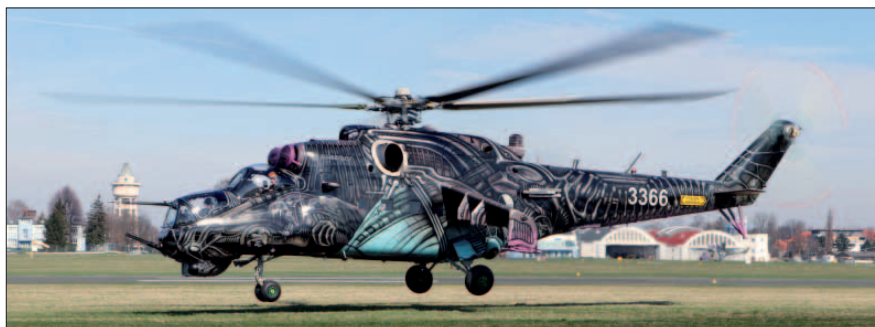
Dalším Mi-35, na němž byla na jaře dokončována generální oprava v LOM Praha, byl populární „Alien Tiger“
