# Avia CB-33 po renovaci

V POLOVINĚ KVĚTNA SE ZNOVU OTEVŘELY BRÁNY LETECKÉHO MUZEA KBELY VOJENSKÉHO HISTORICKÉHO ÚSTAVU. V AREÁLU STARÉ AEROVKY V LETŇANECH NOVĚ NABÍZÍ DALŠÍ VELICE ATRAKTIVNÍ EXPONÁT. JE JÍM CVIČNÝ BITEVNÍ LETOUN AVIA CB-33, KTERÝ BYL VE SBÍRKÁCH MUZEA JIŽ OD ROKU 1967 A NEDÁVNO PROŠEL PROFESIONÁLNÍ RENOVAČÍ V NEDALEKÝCH LETECKÝCH OPRAVNÁCH STÁTNÍHO PODNIKU LOM PRAHA.

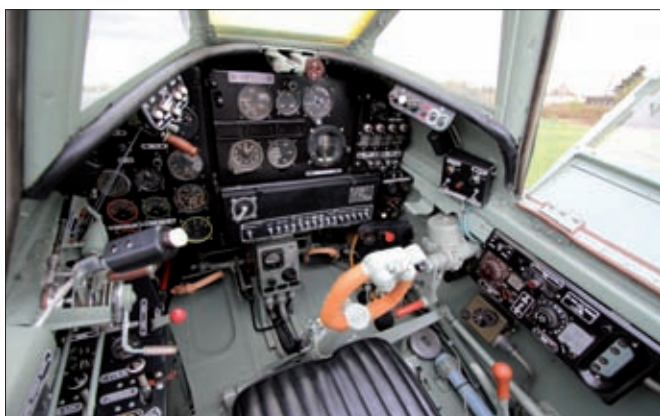
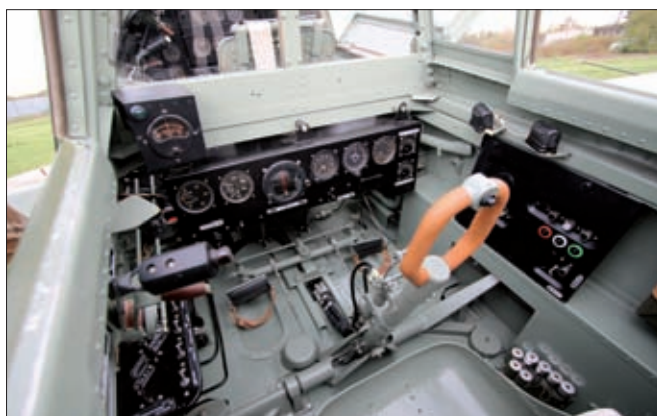
Nejnáročnější bylo doplnit a renovovat pilotní prostor, který je u CB-33 unikátní zdvojeným řízením

nových rozvodů vzduchového a chladicího systému, částečně obnovena byla rovněž elektrická síť. Nejtěžší úkol čekal renovátory v pilotním prostoru. Už v době odstavení Avie CB-33 v Táboře z něj zmizela řada dílů, ať už šlo o letecké přístroje nebo prvky řízení, některé pak byly neodborně nahraze-

ny neoriginálními komponenty. Problém se týkal zejména zadního kokpitu instruktora, k němuž zpočátku nebyla k dispozici téměř žádná dokumentace. Důležitou součástí celého procesu opravy tak bylo hledání jakýchkoliv dostupných podkladů, na němž se kromě pracovníků Leteckého muzea Kbely a podniku LOM Praha podíleli také další letečtí nadšenci podporující tento náročný projekt. Díky tomuto

úsilí a tak trochu i náhodě se nakonec podařilo sehnat rovněž originální výkresy, na jejichž základě se pak chybějící díly nově vyrobily, případně sehnaly od soukromých sběratelů.

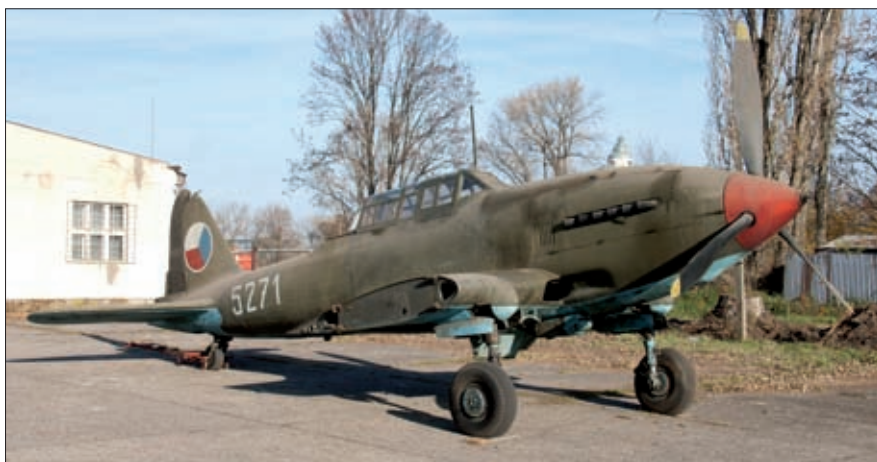
Původní stav, v němž se letoun CB-33 od roku 1993 nacházel v depozitáři

uložen v krytém depozitáři, neboť se na jeho stavu podepsalo dlouhodobé působení počasí a také vandalství některých vojáků základní služby. Vzhledem k tomu, o jak vzácný exponát se jedná, rozhodl Vojenský historický ústav Praha v polovině roku 2018 o jeho renovaci a opětovném vystavení pro veřejnost. Práce byla svěřena státnímu podniku LOM Praha, který už se osvědčil při dřívějších renovacích a má kromě potřebných technologií rovněž velmi zkušené specialisty schopné kromě moderní techniky pracovat i s historickými letadly. V případě letounu Avia CB-33 šlo o tým vedený Lukášem Syrovým. Prvním krokem předcházejícím samotnou renovaci bylo důkladné zaznamenání stavu letounu a všech jeho komponent včetně odstínů originálních barev, jejich rozložení, popisů a znaků. Teprve pak mohl být holý drak i jednotlivé díly odbarveny a začít jejich klempířská a zámečnická oprava. Dobrou zprávou bylo, že i přes stáří byla primární konstrukce stroje v dobrém stavu a nebyla nijak zásadně poškozena korozí. Nově vyrobit ale bylo nutné většinu lanovodů pro ovládání řídicích ploch, dveří pumovnic, fotokomory a nouzového vysouvání podvozku. Demontována a zrenovována byla vrtule V-42, motor Mikulin AM-42 a všechny k němu připojené agregáty i samotné motorové lože. Nezbytná byla také instalace

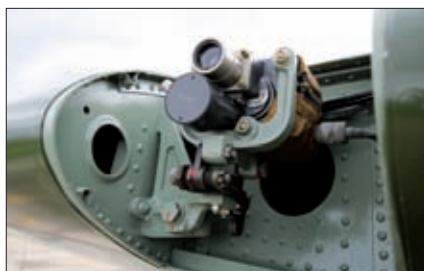
Fotokulomet S-13 opatřený tubusem pro hodinky

zbytek překrytu zůstal původní. Letoun se podařilo doplnit také o některé důležité prvky uložené do té doby v Hlavním depozitáři VHÚ, jako jsou původní kanony NS-23KM, sovětská fotokamera, fotokulomet S-13, radiostanice RSI-6, radiokompas RPKO-10 nebo palubní interkom SPU-2. Renovaci pak zakončil nástřik letounu v lakovně LOM Praha za použití původních odstínů, podle dochovaných podkladů byly aplikovány také výsostné znaky, evidenční číslo a další drobné popisky na celém draku i v kabině. Hledání podkladů, některé vícepráce vzniklé dodatečně zjištěnými poškozeními, jež nebyla z vnějšku patrná, a nakonec i omezení v důsledku koronavirové epidemie způsobily, že se renovace poněkud protáhla. Státní podnik LOM Praha jej Vojenskému historickému ústavu slavnostně předal ve Kbélích letošního 22. dubna, a to spolu s částečně renovovaným proudovým letounem L-29 Delfin v netradičním zbarvení, o němž píšeme v samostatném materiálu v tomto čísle L+K. Cvičný bitevní stroj Avia CB-33 pak byl 6. května přetažen do areálu Stará Aerovka, kde je k vidění ve společnosti dalších bitevních a bombardovacích letounů. ■
